**Gefell, Schleizer Straße 44**

**Neubau Netto-Markt**

- Rückbaukonzept Schachtbauwerke -

**Projekt-Nr.: GS-17-1014-15 HY**

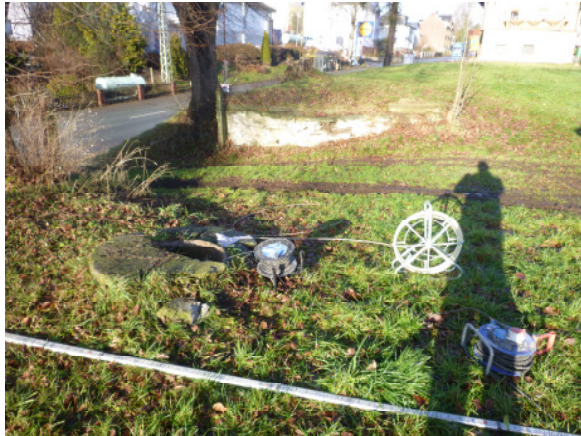
**Abb. 1:** Lage Betonschacht  
(Blick nach Nordwesten)

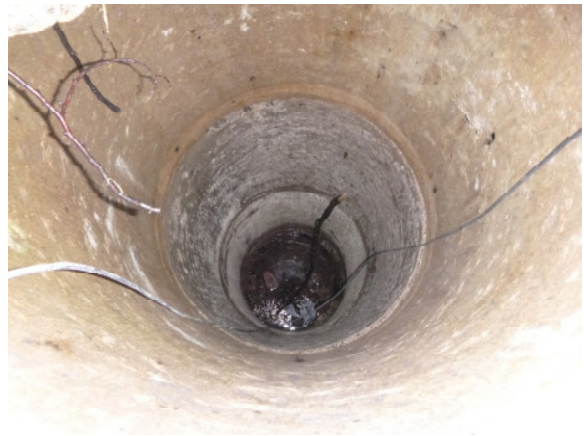
**Abb. 2:** Blick in Betonschacht  
(08.12.2017)

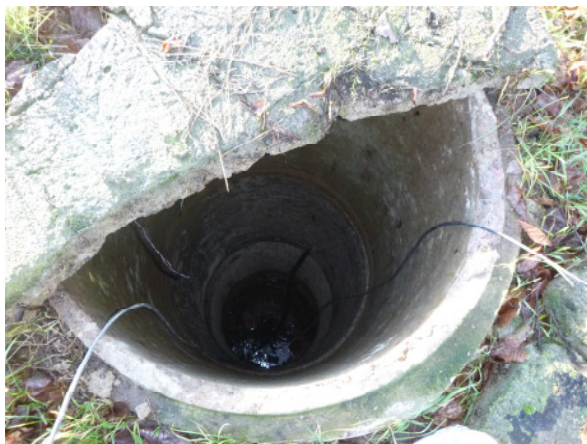
**Abb. 3:** Betonschacht mit Abdeckung  
(08.12.2017)

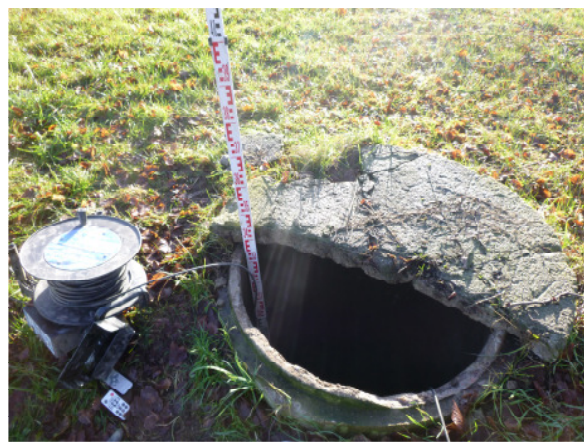
**Abb. 4:** Betonschacht - ~ 3,4 m tief  
(08.12.2017)

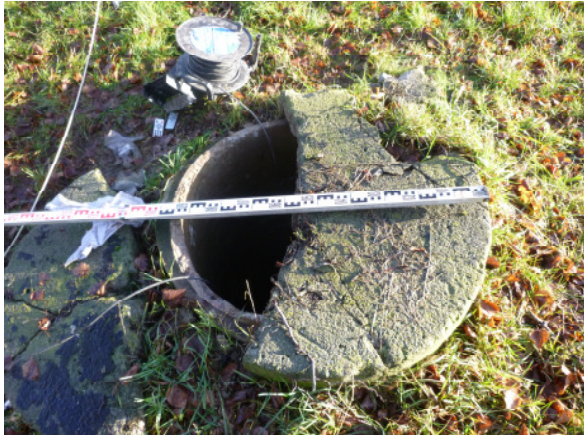
**Abb. 5:** Betonschacht – Außendurchmesser  
~ 1,0 m

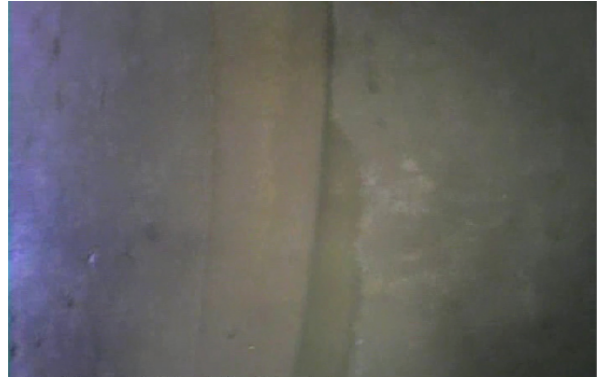
**Abb. 6:** Ausschnitt aus der Kamerabefahrung:  
Übergänge der Betonschachtringe z. T.  
ausgebrochen

Um der zu erwartenden Verkehrsbeanspruchung gerecht zu werden, sollten beide Schächte oberflächennah baulich instand gesetzt werden. Hierzu sind statische Berechnungen erforderlich. Das Ziegelmauerwerk des Rechteckschachtes ist bis auf eine durch statische Vorgaben festgesetzte Tiefe zurückzubauen und durch neues Mauerwerk bzw. auch Betonfertigteile wieder aufzubauen. Ggf. ist der Schacht im unteren Teil auszusteifen. Gleiches gilt für den Betonschacht, wo ebenfalls eine Instandsetzung des oberen Abschnittes erfolgen sollte.

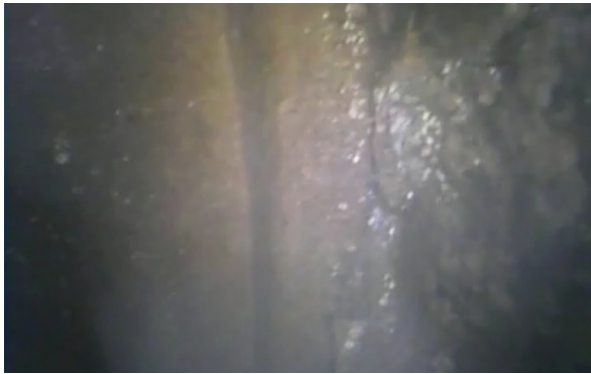
**Abb. 7:** Ausschnitt aus der Kamerabefahrung:  
Übergangsbereich Betonschachtringe zu  
Ziegelmauerwerk bei ~ 3,0 m unter GOK

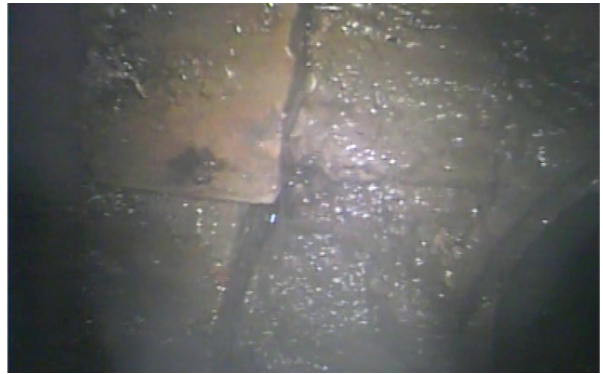
**Abb. 8:** Ausschnitt aus der Kamerabefahrung:  
Mauerwerk im unteren Bereich / Übergang zu  
Ablaufrohr

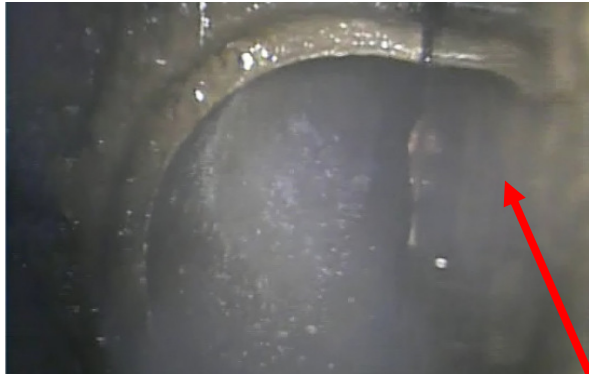
**Abb. 9:** Ausschnitt aus der Kamerabefahrung:  
Ablaufschacht mit fließendem Wasser

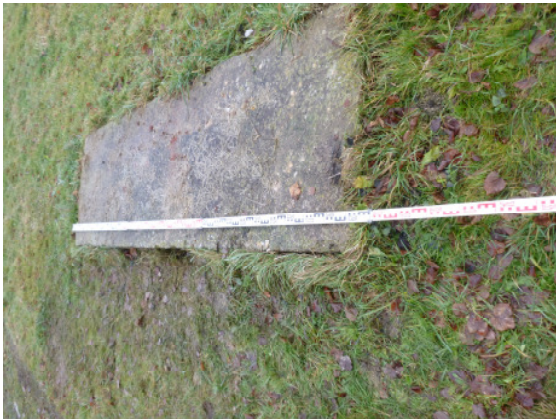
**Abb. 10:** Abdeckung Mauerwerksschacht  
(Betonplatte ca. 3 m x 1 m)

Die Abdeckung beider Schächte sollte nach den gültigen Vorschriften und Richtlinien erfolgen, wobei die geplante Beanspruchung (Verkehr) zu beachten ist.

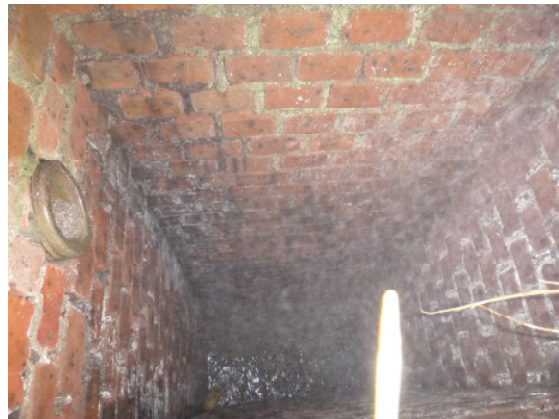
**Abb. 11:** Blick in Mauerwerksschacht,  
oberflächennah Steinzeugrohr

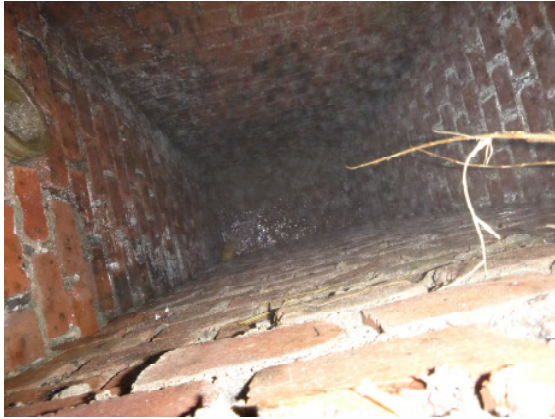
**Abb. 12:** Blick in Mauerwerksschacht; in ~ 2,8 m Tiefe Drainagezulauf (führt Wasser)

Grundsätzlich empfehlen wir als ersten Schritt, den im Mauerwerksschacht vorhandenen Zulauf von einer Fachfirma prüfen zu lassen (detaillierte Kamerabefahrung), um festzustellen, woher das Wasser stammt und ob es ggf. noch weitere Verzweigungen des Zulaufes gibt.

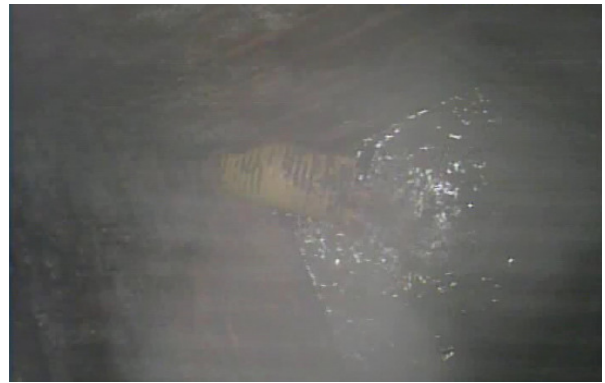
**Abb. 13:** Ausschnitt aus der Kamerabefahrung: Drainagerohr (gelb) an Basis des Schachtes (führt kontinuierlich Wasser)
